Rozważań o Gliwickich powodziach - ciąg dalszy...

W niniejszym opracowaniu, praktycznie zamykającym ciąg przekazanych Państwu poprzednio, pokazuję zdjęcia urządzeń hydrotechnicznych, które – gdy tylko są umiejętnie sterowane - decydują o bezpieczeństwie powodziowym Gliwic. W ich opisie postaram się dowieść całkowitego braku związku pomiędzy podtapianiem Gliwic, a rzekomymi zagrożeniami powodowanymi przez potok Ostropka, które, według nawiedzonych urzędników z UM, można zlikwidować tylko przez wybudowanie ohydnych zbiorników retencyjnych na jej pięknych zielonych polderach - ciągnących się wzdłuż ulicy Słowackiego.

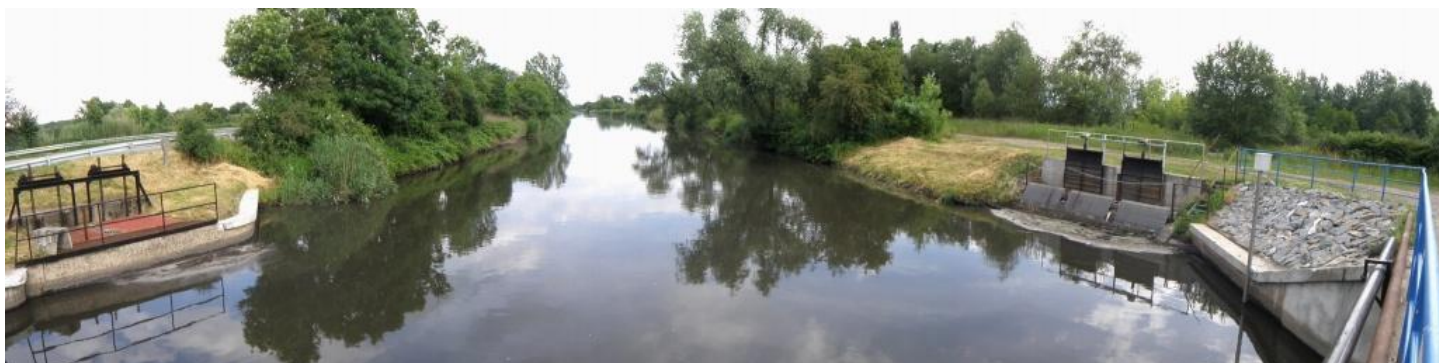
Spójrzcie na powyższe zdjęcie – to istna sielanka! To obraz widziany z jazu na Portowej w kierunku miasta. Czy można, patrząc na to zdjęcie, przypuszczać, że w tej samej chwili, kilka kilometrów dalej, Kłodnica może wylewać się na ulice miasta? Nie. Ale niestety, tak może się zdarzać. Na zdjęciu widać:

- z lewa – ujęcie wody do zasilania basenów Portowych, kiedyś awaryjne, dzisiaj – główne,
- z prawa – ujęcie przelewowe, którego przeznaczenia mogę się tylko domyślać,
- po skosie na prawo – zarośla władające dziś terenem dawnych zbiorników osadowych zasilających kiedyś Port odstaną wodą z Kłodnicy. Kto i dlaczego grodzi je dzisiaj? Dzierżawca? Nowy właściciel?
- zielony cypel na wprost kryje ujęcie Kłodnicy napelniające zamuloną wodą zbiorniki osadowe.

W chwili robienia tego zdjęcia poziom Kłodnicy był zbyt niski, by woda mogła swobodnie przelewać się do ujęcia prowadzącego ją w kierunku basenów Portu.

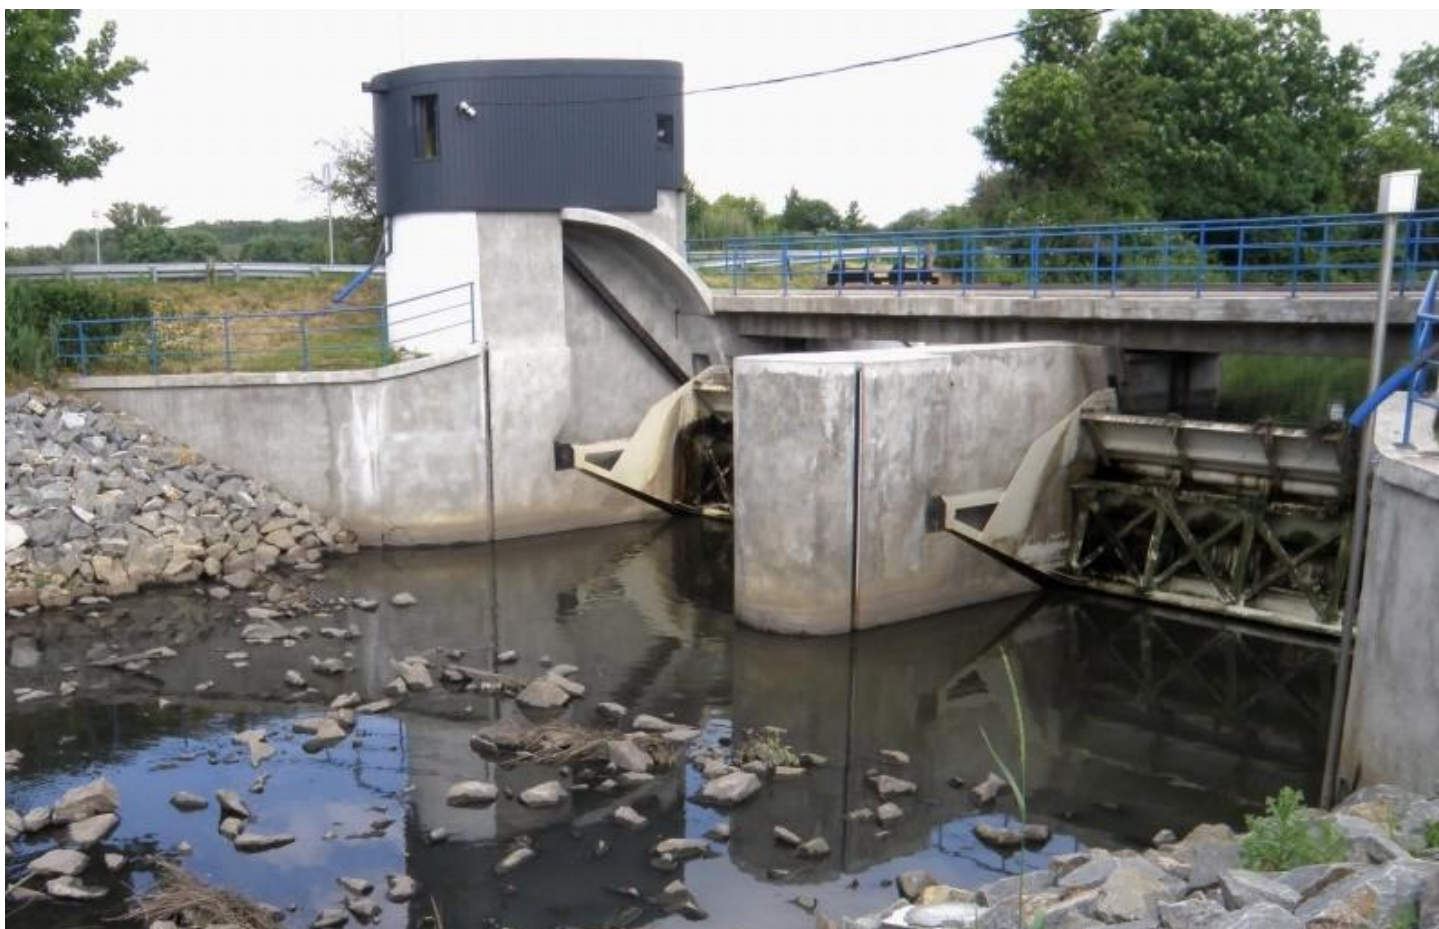
Na tym zdjęciu widać zastawy jazu, ustawione w pozycji, do uzyskania maksymalnego poziomu wody przed jazem. W tej chwili, za jazem, Kłodnica zupełnie stanęła. Będzie zbierać wodę, aż do chwili jej przelania się przez zastawy. Wtedy też zacznie zasilać baseny Portu. Ostatecznie jej nadmiar - ruszy w kierunku Łąbęd.

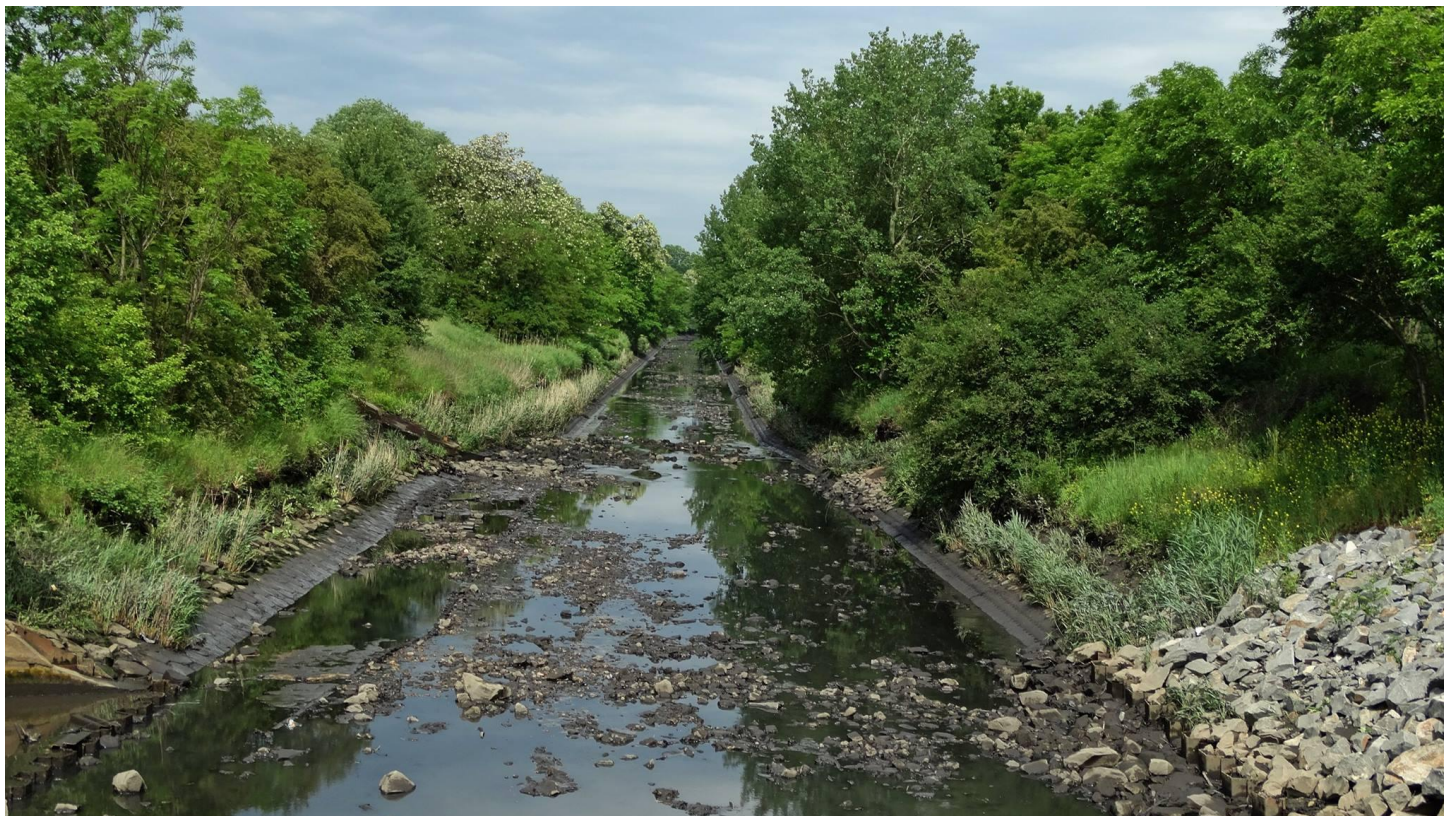
Na kolejnym zdjęciu widać stan Kłodnicy za jazem spowodowany dłuższym niedoborem wody. Taka sytuacja zaistniała 31 maja 2016 roku. Warto tutaj zaznaczyć, że widoczny na zdjęciu odcinek Kłodnicy jest chyba najgłębszym w całym jej biegu. Z tego miejsca Kłodnica, bez przeszkód, spływa już do Jeziora Dzierżno Duże. Jezioro to, o ogromnej pojemności - powierzchnia ponad 6 km², głębokość ok. 20 m - mogło bez żadnych problemów przejąć masy wody, które w maju 2010 roku zatapiały gliwickie ulice. Dlaczego wtedy zastawy jazu, co widziałem na własne oczy, były ustawione w położeniu jak na zdjęciu wyżej, z tym tylko, że wysokim nurtem, sięgającym niemal dolnej powierzchni mostu, przelewały się przez nie masy nacierającej z miasta wody. Czyjej wtedy zabrakło decyzji, aby obniżyć poziom wody przed jazem i ratować Gliwice? Czyja decyzja byłaby zupełnie niepotrzebna, gdyby istniało automatyczne sprzężenie między wodowskazem na Berbeckiego, a maszyną sterującą ustawianiem zastaw jazu? Wszak gdy tam wody za dużo, to tutaj trzeba jej więcej spuścić!
