## O podlaniu Gliwic – już spokojniej...

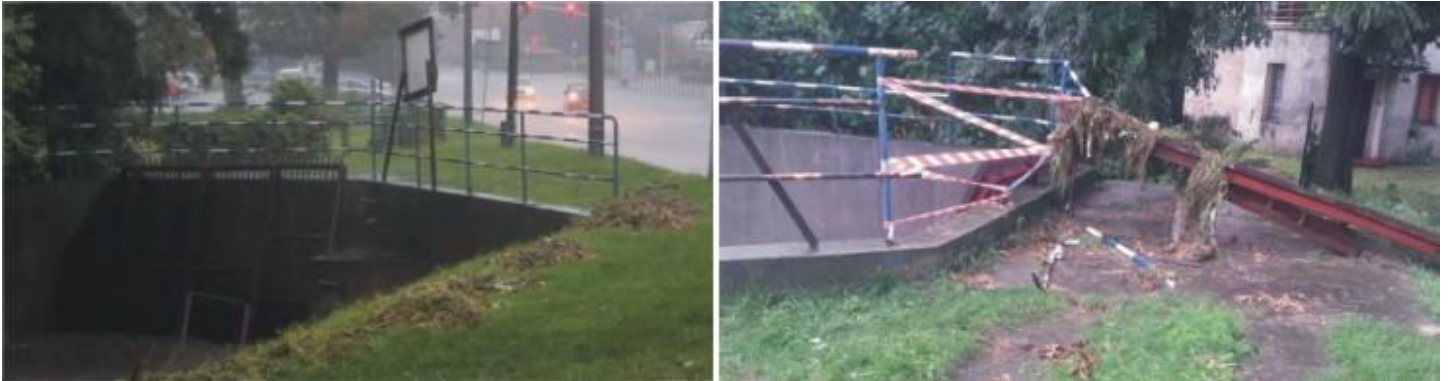
Na lewym wyraźnie widać, że jeszcze leje, a Ostropka już miała problemy, bo musiano otworzyć kratę wejściową do podziemnego kanału. Na brzegu leżą śmieci, które zdołano zdjąć z kraty usiłując ją oczyścić.

Najwyraźniej nic z tych usiłowań nie wyszło, bowiem ostatecznie, w obliczy wielkiego zagrożenia dla miasta, zdecydowano całkowicie usunąć zablokowaną śmieciami kratę co widać na prawym zdjęciu! Jak tego dokonano, nie wiem, ale wiem, że taka decyzja była ogromnie ryzykowną. Bo co byłoby, gdyby wszystkie śmieci płynące od tej chwili w sposób niepoahamowany, zdołały zablokować podziemny kanał Ostropki?

Na waszym miejscu, panowie z CR, uczyniłbym wiele punktów kontrolnych podległych monitoringowi, by w razie zagrożeń rozstawić tam ludzi, którzy nie dopuściliby do swobodnego przekazywania ostropkowego syfu w stronę miasta. A dlaczego? Bo nigdy nie założyłbym, że z ostropkowym syfem dam sobie w pełni radę warując tylko przed kratą wejściową do podziemnego jej kanału.

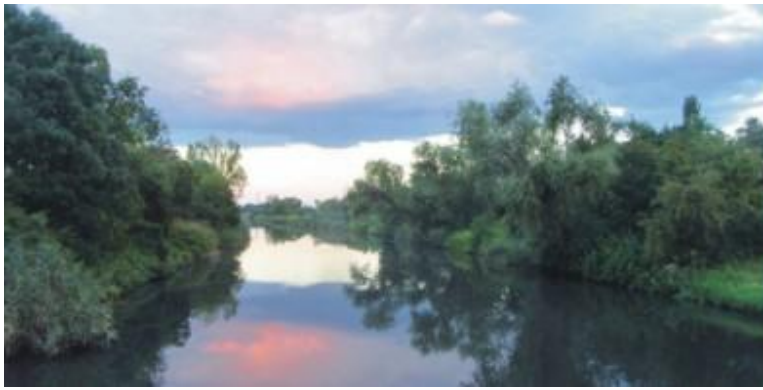
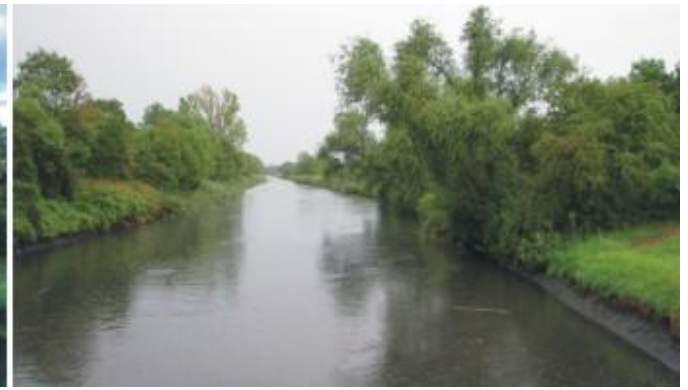
Zdjęcie lewe, wykonane 30 lipca ok. g. 20, przedstawia sielankę, która dla RZGW jest niezmiernie wygodna. Ale fakty w tym dniu były następujące:

A tymczasem, ok. g.20, wiele godzin po nawałnicy, poziom Kłodnicy przed jazem był taki jak na zdjęciu z lewa! Relacja świadka:

AP - Dziś (31.07) nigdzie nie wychodziłem, ale wczoraj przed g.20 woda była spiętrzona i nie szła przez tamę tylko przez elektrownię, tą małą, czyli przed tamą była spiętrzona, a do Łabęd niski, bardzo poziom szedł. Jaz nie był wczoraj otwarty. Że to jest prawda zaraz panu zdjęcie wyśle i zobaczy pan poziom wody. Treść jest zgodna z prawdą, woda szła nie centralnie tylko obejściem przez elektrownię, tę małą, i słabym strumieniem. Zdjęcie zrobiłem z Portowej w stronę miasta, z mostku na jazie (to zdjęcie te z lewa).

By nie być gołosłownym, na prawym zdjęciu pokazuję stan Kłodnicy ok. g.18 w dniu 31 lipca.

Proszę zwrócić uwagę na różnicę poziomów wody na zdjęciach: lewe – prawe! A przecież jeszcze nie spowodowano pełnego przepływu Kłodnicy do Dzierżna Dużego. Zastawy otwarto tylko na pół gwizdka!

Co w takiej sytuacji, będąc na miejscu dyżurnego decydenta w RZGW zrobiłbym? Natychmiast po burzy, a nawet jeszcze w jej trakcie, podniósłbym zastawy jazu na Portowej tak, aby obniżyć poziom Kłodnicy tak dalece, by mogła zostać przygotowana na przyjęcie następnej, zapowiadanej już, dużej dawki wody.

Ale gdyby zastawy na jazie podnoszono już od wczoraj, od 30 lipca, powoli i systematycznie, to dzień później stan Kłodnicy byłby tak niski, że jej woda nie zrobiłaby nikomu krzywdy – po prostu nie byłaby w stanie!

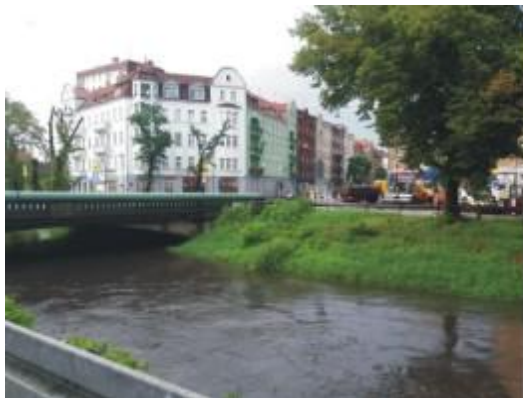
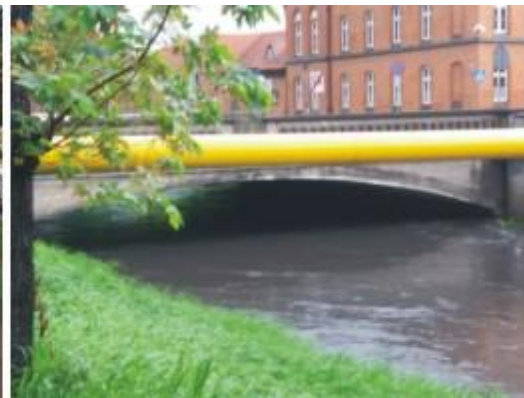
Na koniec dwa zdjęcia pokazujące stan wody Kłodnicy pod mostami na ul. Częstochowskiej i ul. Wrocławskiej. Sądzę, że gdyby w dniu 31.07, ok. g.15, nie spuszczone wody z Kłodnicy na Portowej – to mogła się powtórzyć nam powódź, jaka miała miejsce w Gliwicach w maju 2010 roku.
